西日本旅客鉄道株式会社福知山線列車脱線事故  
に係る鉄道事故調査について（経過報告）

平成17年9月6日  
航空・鉄道事故調査委員会

1.1 鉄道事故の概要

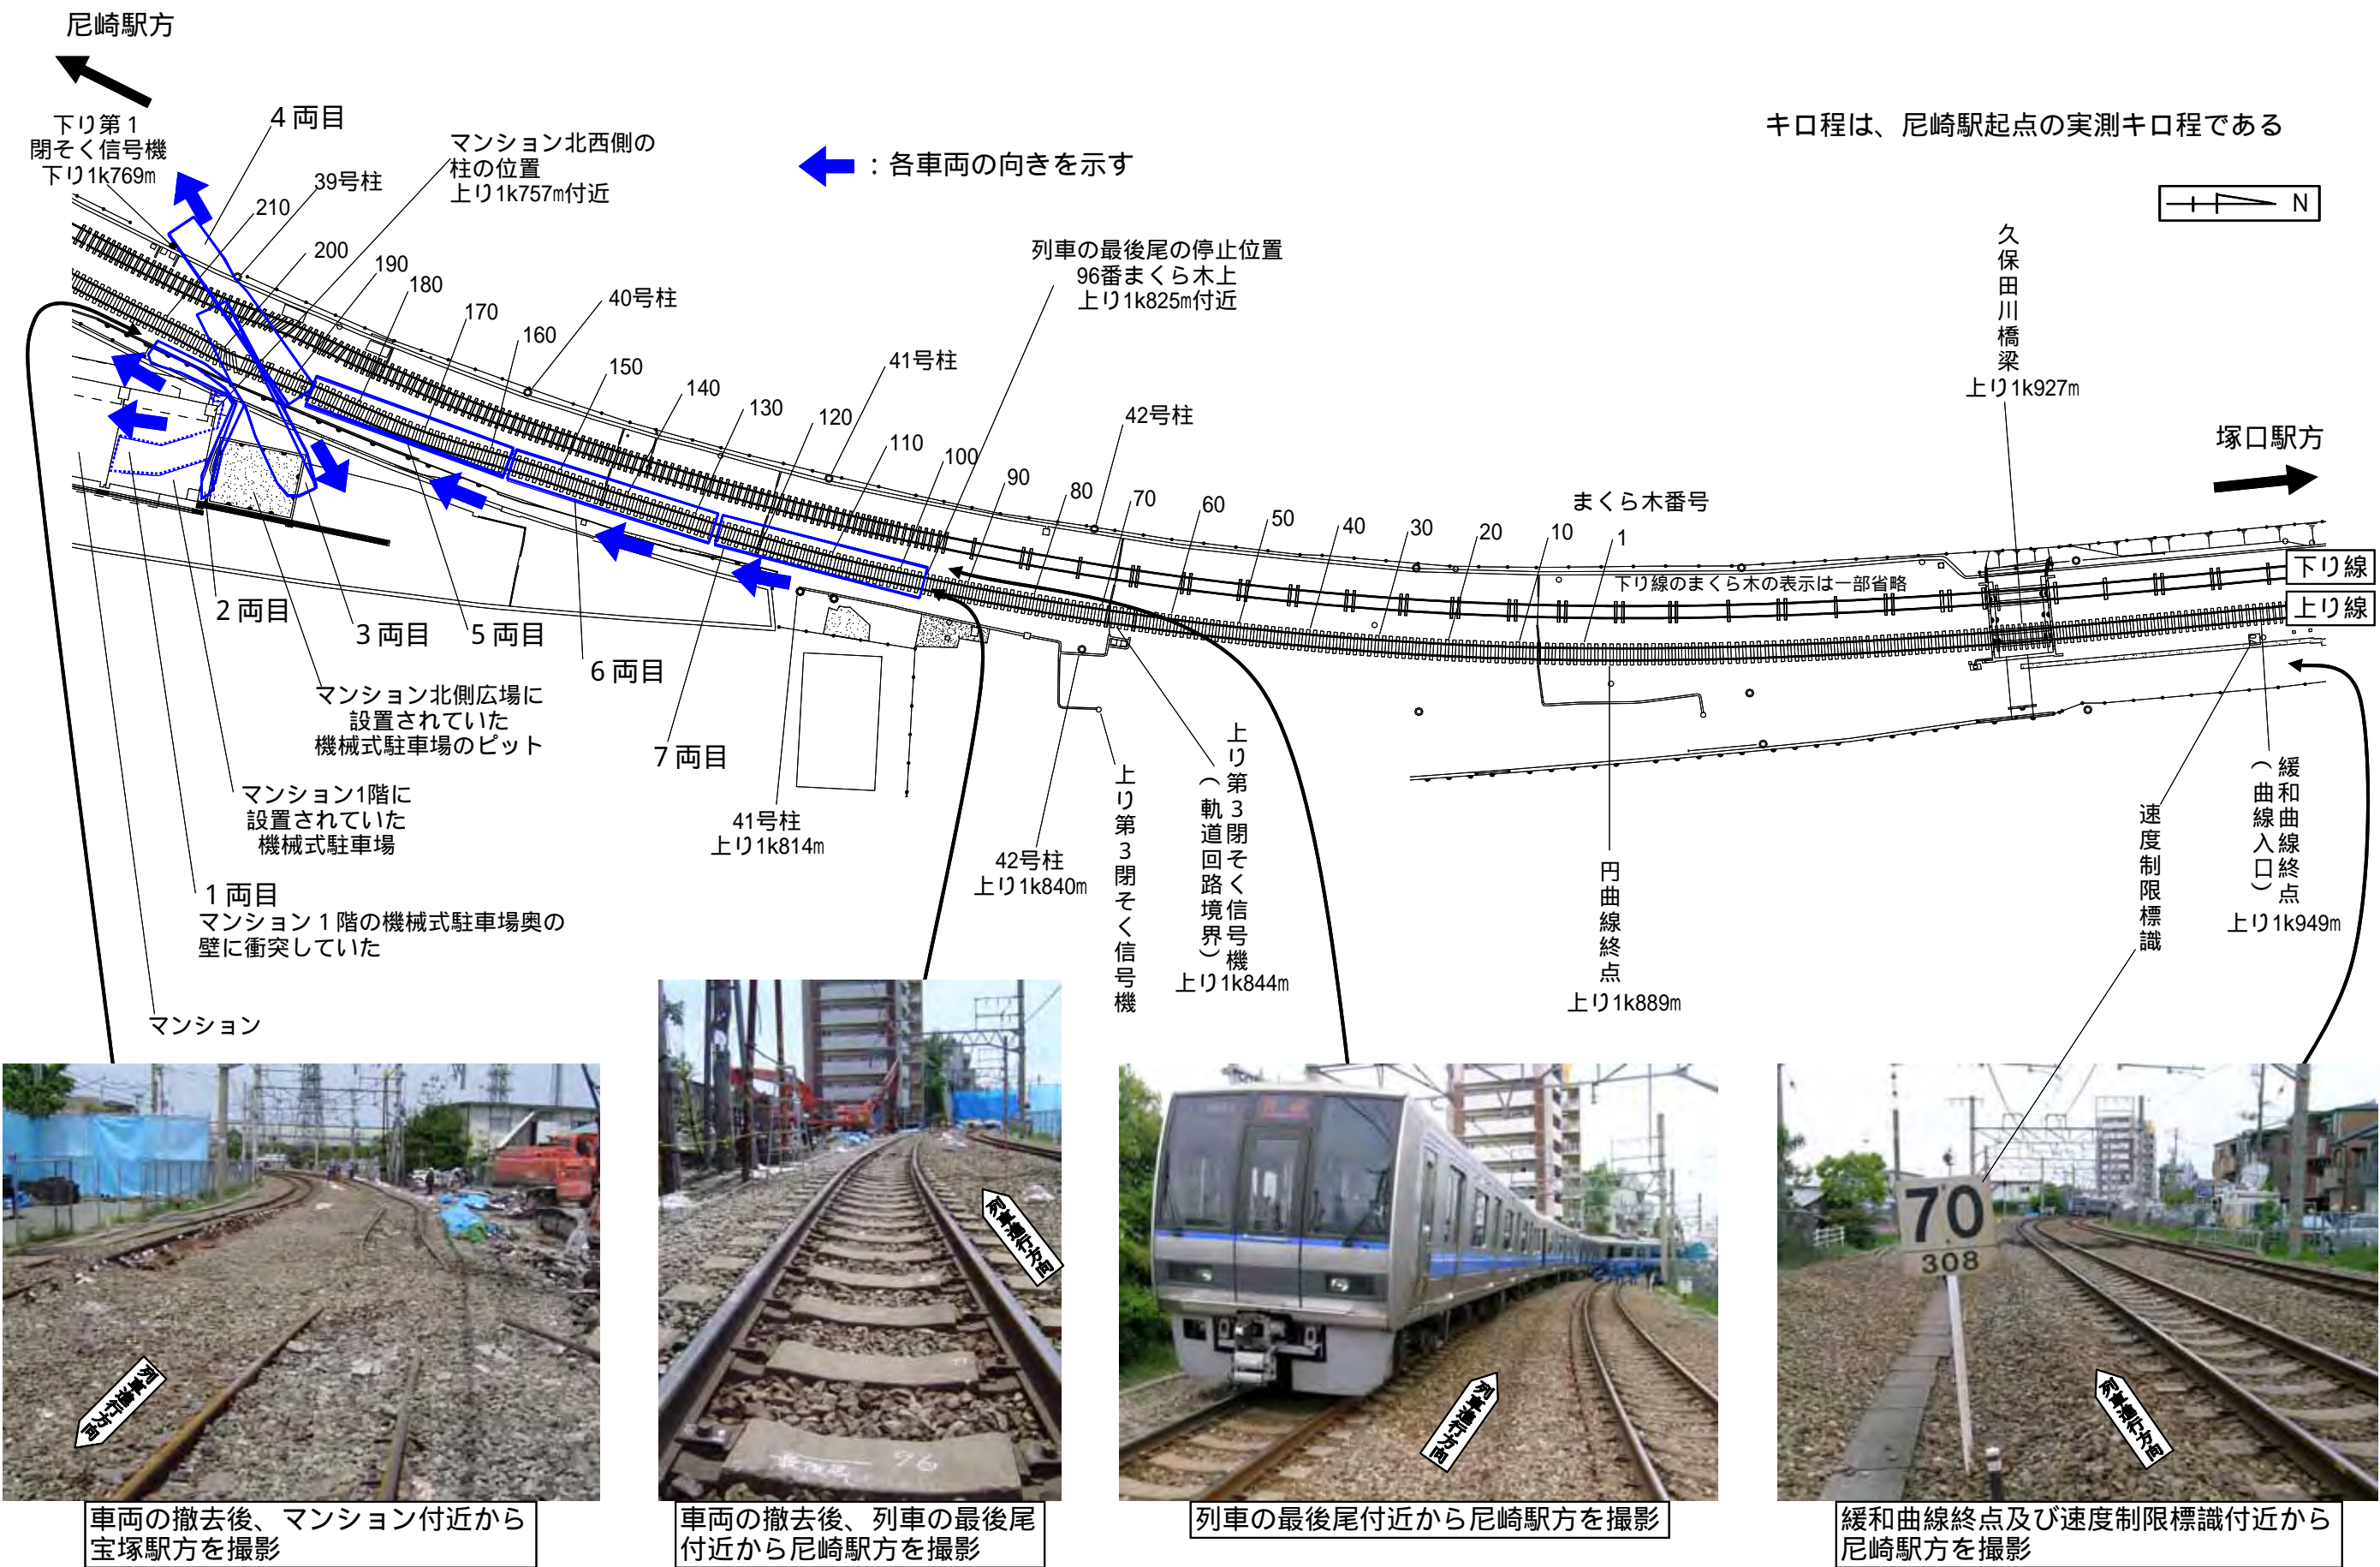
付図3 事故現場略図

本件列車は、伊丹駅出発から上り 1 k 9 4 9 mの緩和曲線終点（曲線入口）までの区間においては、特別な速度制限がなく 1 2 0 km/h まで許容されていたが、事故現場を含む上り 1 k 9 4 9 mから上り 1 k 6 4 2 mまでの右曲線区間においては、速度制限標識により 7 0 km/h 以下に速度制限されていた。  
(付図 3 参照)

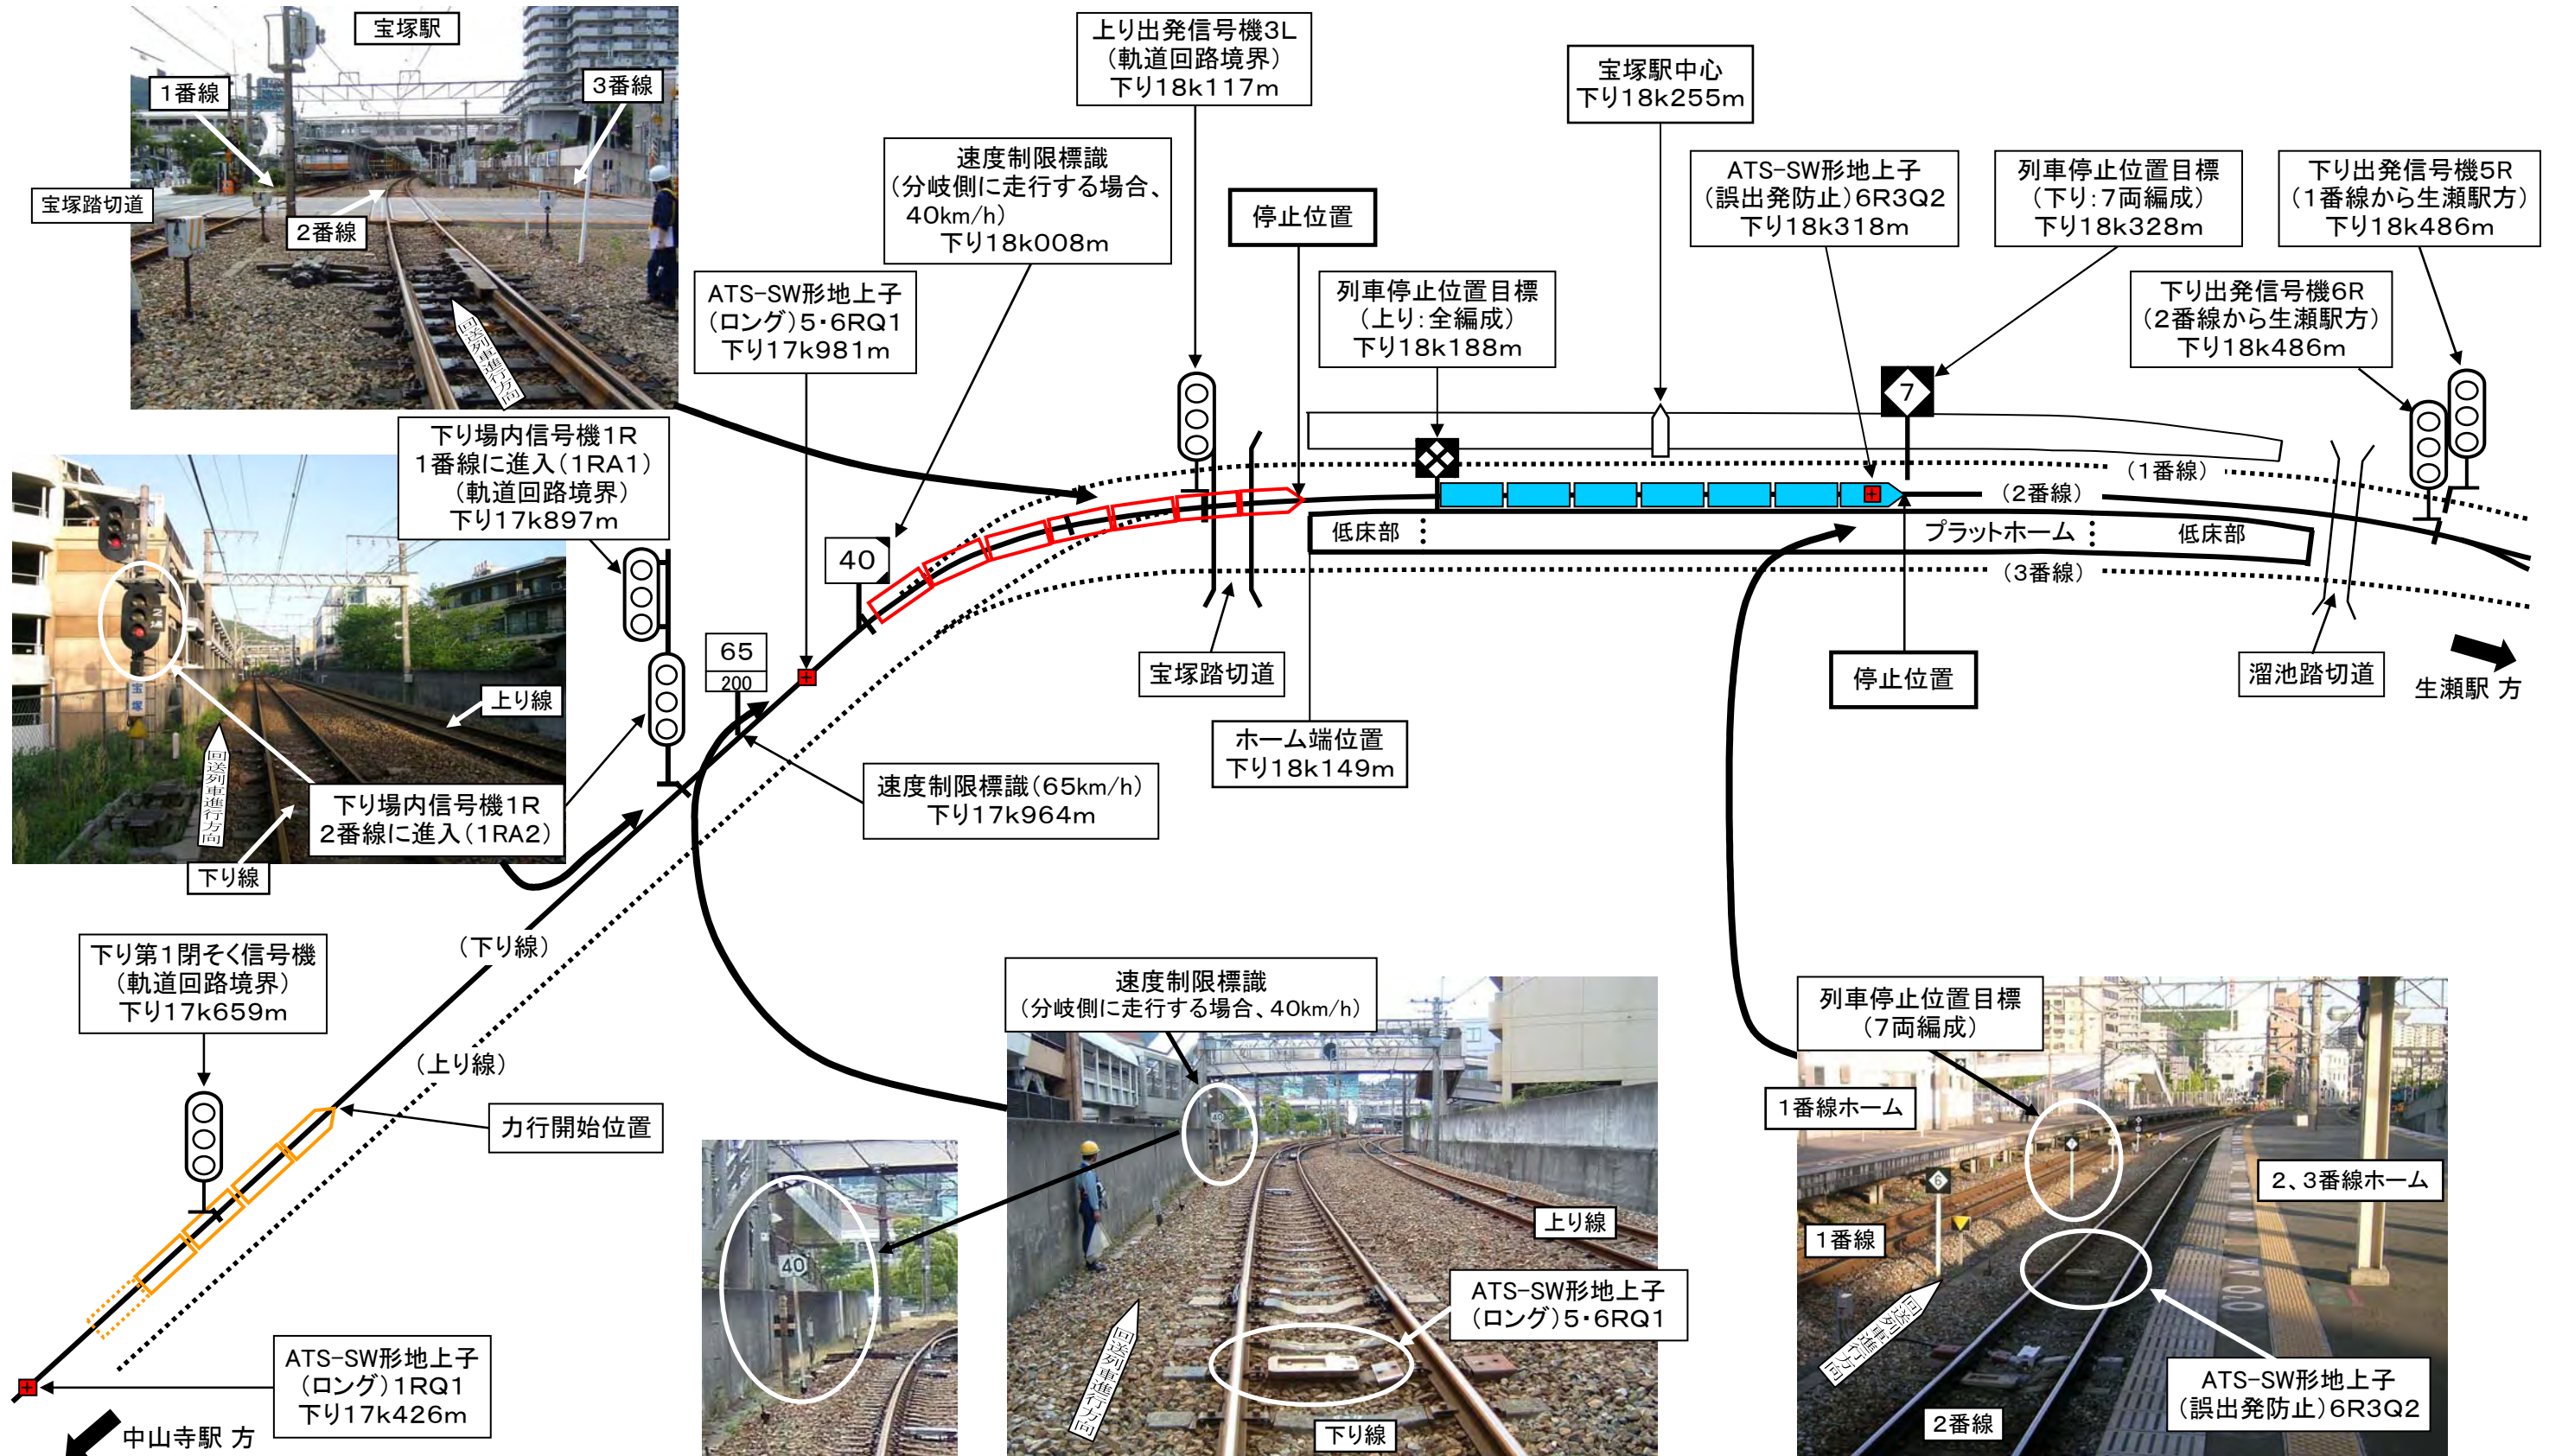
付図 10 宝塚駅略図

示のときは同信号機に係る速度制限はないが、右曲線の始点である下り 1 7 k 9 6 4 mからは、速度制限標識により 6 5 km/h 以下に速度制限されている。  
(付図 1 0 参照)

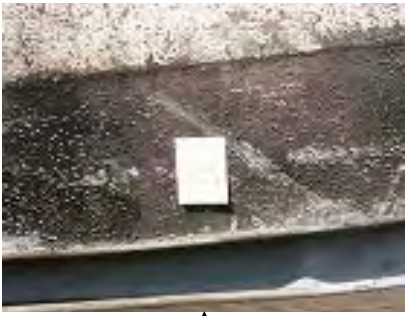
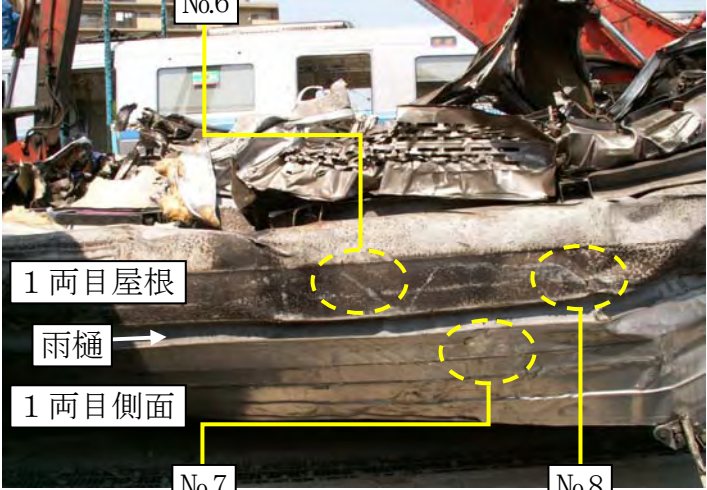
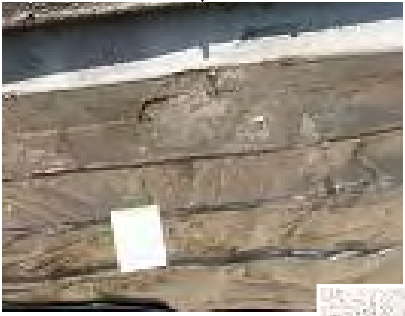
No.	試料名称	採取箇所	外観等	分析結果概要	推定材料	推定部材	採取状況
6	1 両目 付着物	1 両目屋根	緑色の付着物	4 1 号柱のアース線の被覆ビニルと同質のスペクトル	—	4 1 号柱のアース線の被覆ビニル

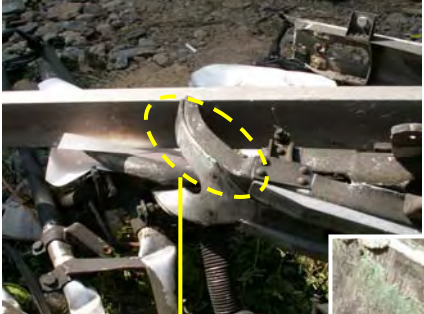
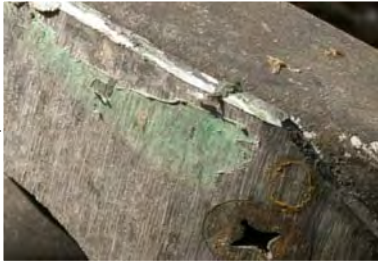
7	1 両目 付着物	1 両目側面	緑色の付着物	4 1 号柱のアース線の被覆ビニルと同質のスペクトル	—	4 1 号柱のアース線の被覆ビニル	
8	1 両目 付着物	1 両目屋根	灰色の粉末状 付着物	4 1 号柱のアース線カバー用塩化ビニル管と屋根汚れのスペクトルを混合した場合と同質のスペクトル	—	4 1 号柱のアース線カバー用塩化ビニル管	
9	パンタグラフ 付着物	4 1 号柱付近に落下していた 2 両目後側のパンタグラフ	緑色の付着物 (シート状)	4 1 号柱のアース線の被覆ビニルと同質のスペクトル	—	4 1 号柱のアース線の被覆ビニル
